Bim Salabim, Pembangunan Jembatan Gantung Cibodas Diduga Asal Jadi

Red. - SERANG.INDONESIAID

Feb 11, 2025 - 17:07

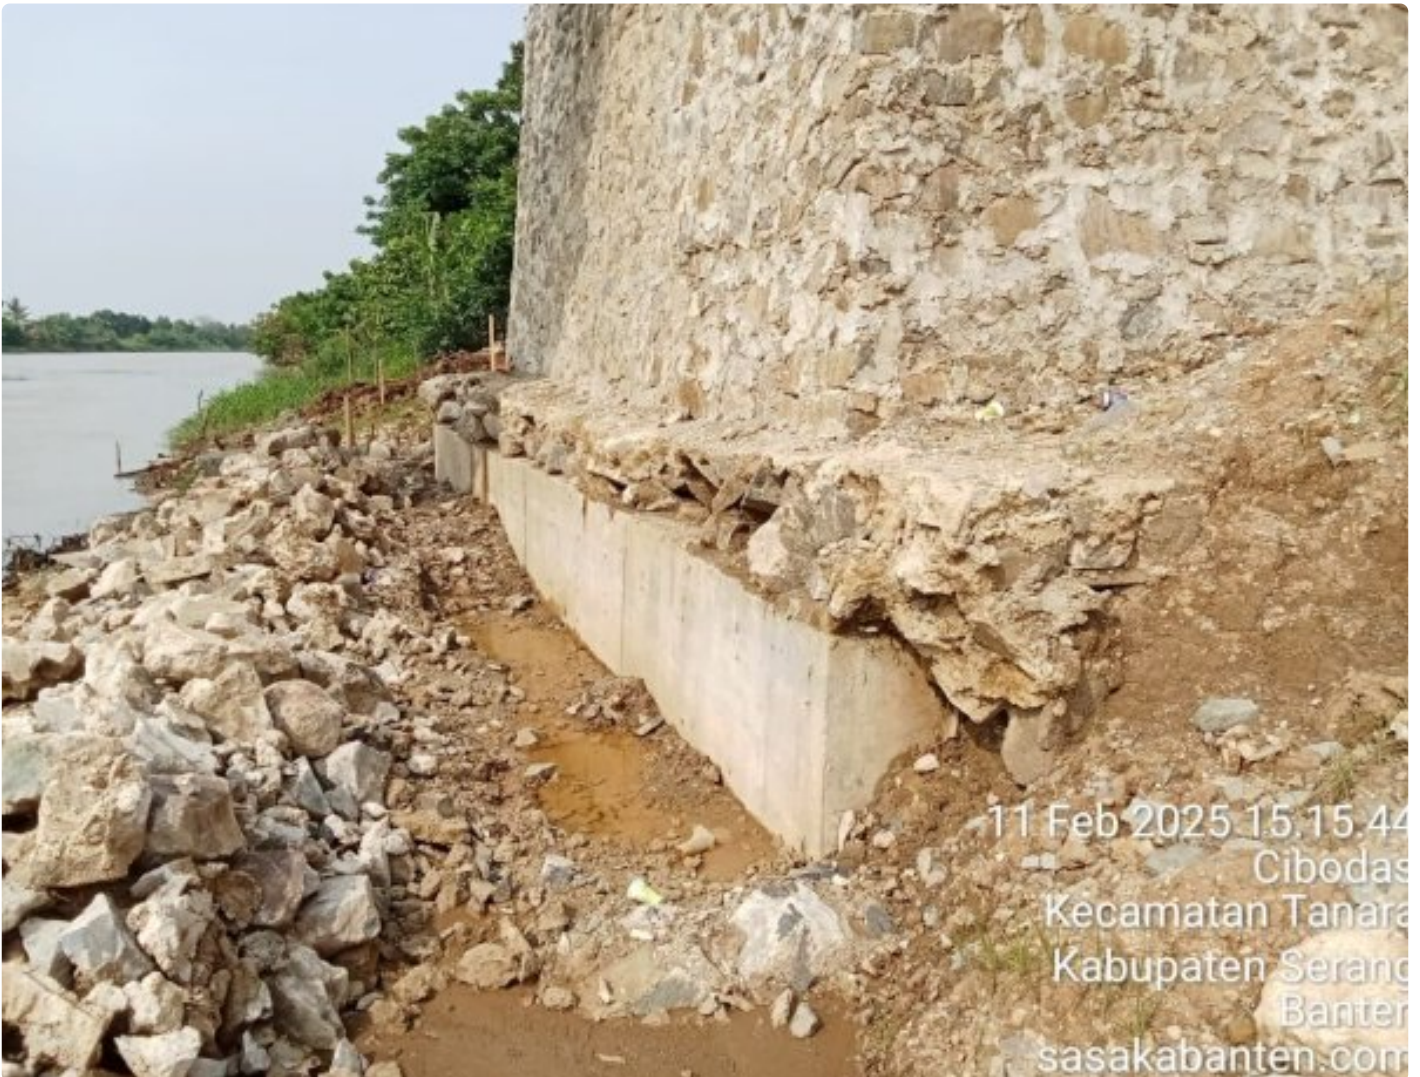
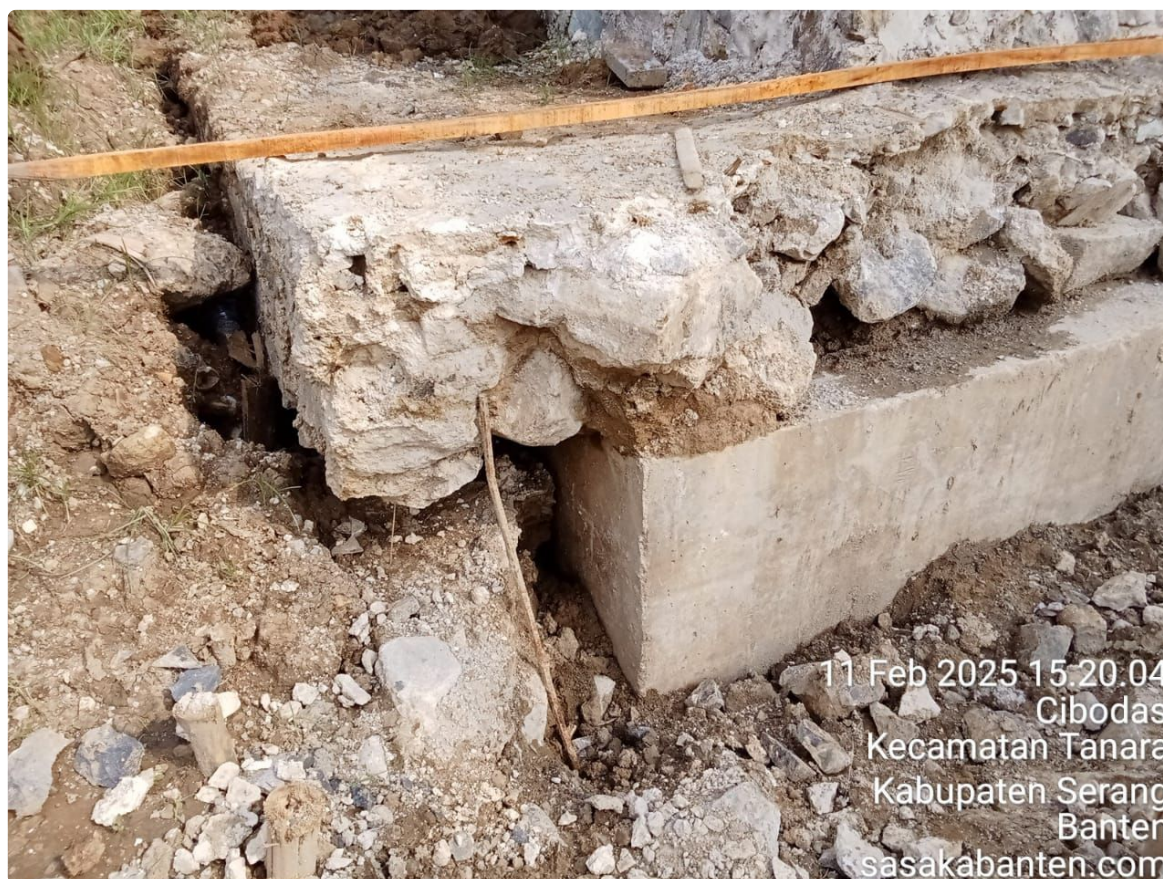
Pantauan dilokasi, terdapat 1 blok angkur roboh dan abutment bagian bawah jembatan yang berada pada kedua ujung pilar-pilar jembatan, fungsi dari abutment yaitu untuk menahan seluruh beban hidup (angin, hujan, kendaraan, dll) dan beban mati (beban gelagar, dll) pada jembatan kondisinya sudah pada retak.

Dengan adanya temuan seperti ini, dirinya akan segera melakukan evaluasi dan investigasi perihal adanya dugaan 1 blok angkur yang jebol.
